Templo fundacional de Valparaíso:

Iglesia La Matriz sorprende a restauradores

Obras de reparación dejaron al descubierto firmeza de la técnica constructiva en adobe de 1837.

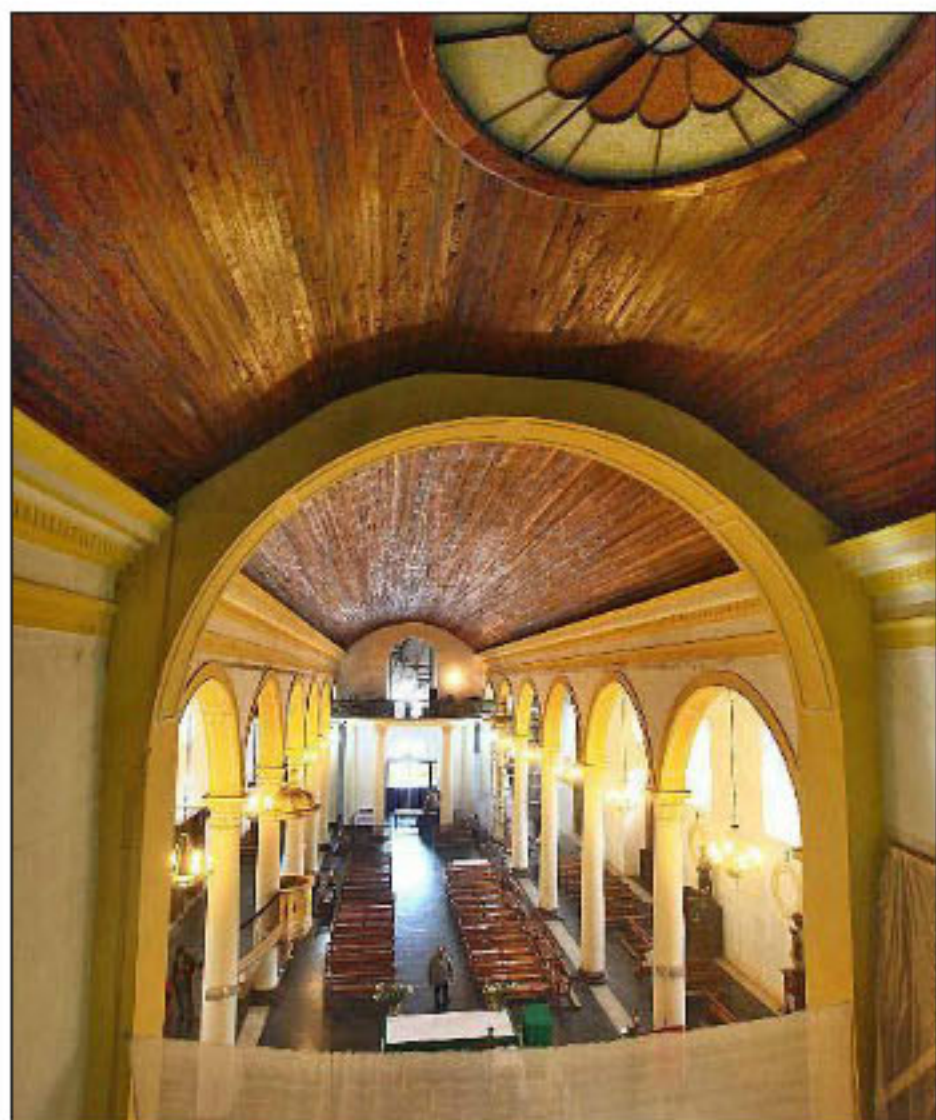
INICIO DE OBRAS.— Los trabajos partieron hace dos semanas con el apoyo del CMN.

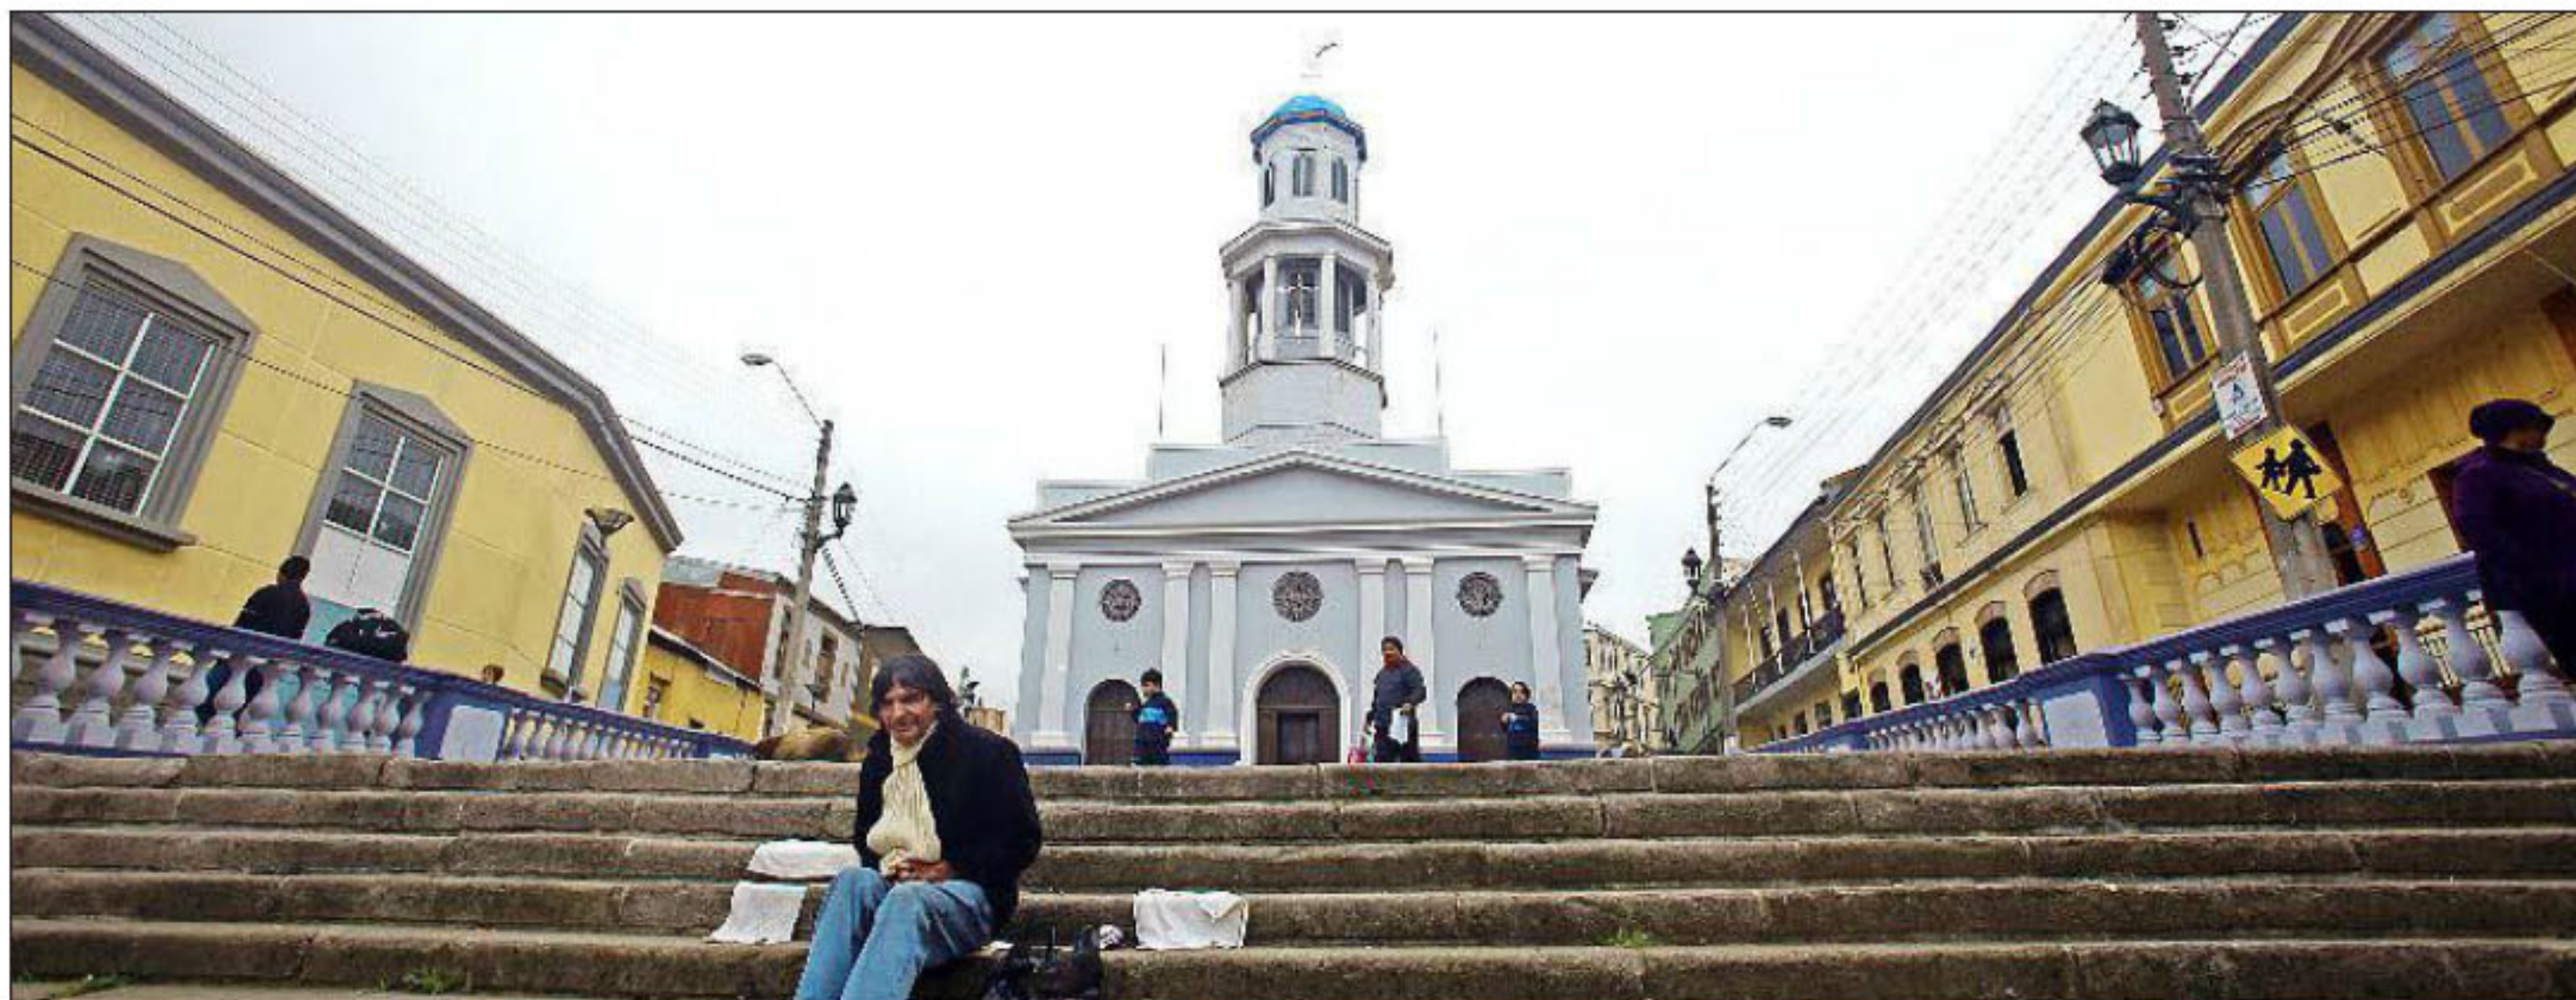
VALOR HISTÓRICO.— El actual templo de La Matriz, del barrio Puerto, marca el punto central de la conformación de la ciudad de Valparaíso. Su construcción se inició en 1837 y concluyó cinco años más tarde. La restauración estaría lista en diciembre de este año.

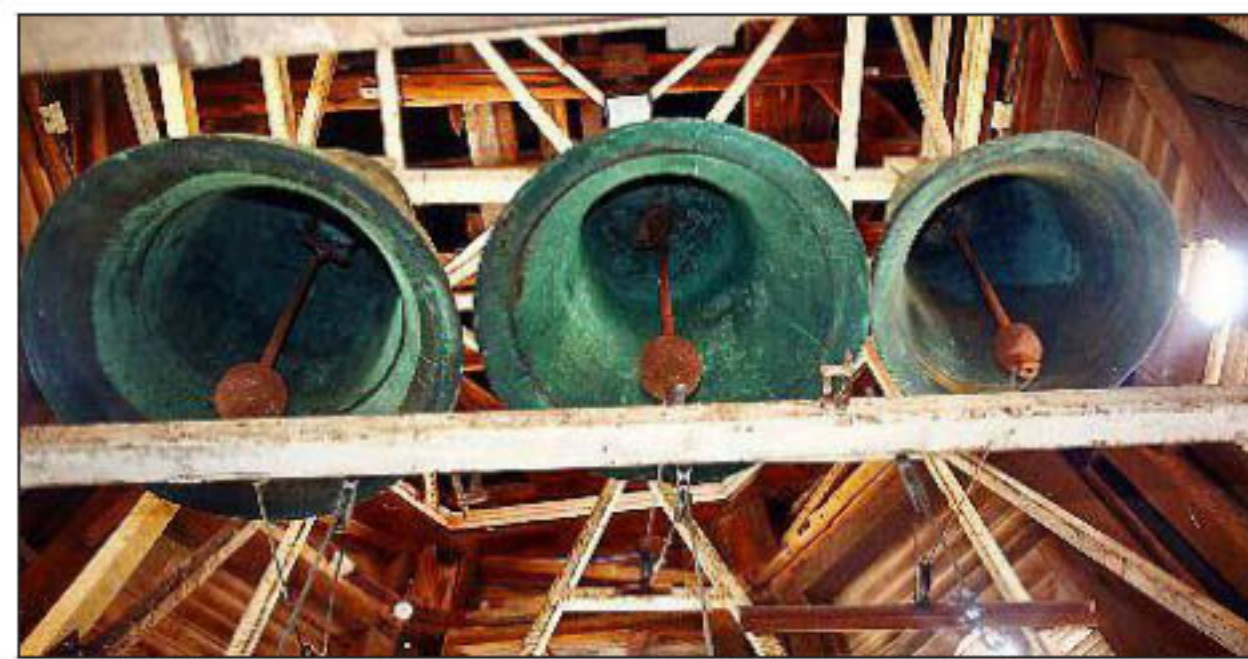
RESTAURACIÓN.— El proyecto considera la intervención de muros y vigas estructurales de la histórica iglesia de la capital de la V Región.
