EL LEGADO DE PEDRO AGUIRRE CERDA

HACE UN MES QUE EL SECTOR DE POCURO, EN LA COMUNA DE CALLE LARGA, CERCA DE LOS ANDES, CUENTA CON EL CENTRO CULTURAL Y MUSEO PRESIDENTE PEDRO AGUIRRE CERDA. LA FIRMA DE ARQUITECTURA EXPERTA EN PATRIMONIO TÁNDEM SE ENCARGÓ DE RESTAURAR LA CASA NATAL DEL EX MANDATARIO Y LA ESCUELA AGRÍCOLA F511.

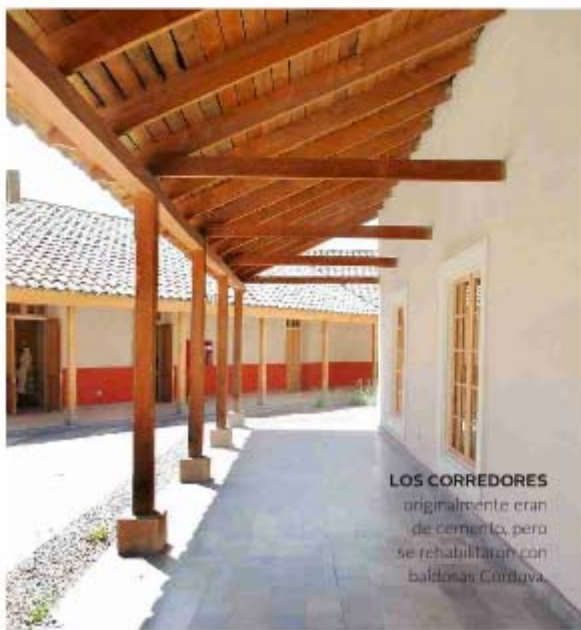
LOS CORREDORES

originalmente eran de cemento, pero se rehabilitaron con baldosas Cortiça.
